ARQUITECTURA

Edificios con mucha historia

Dos ejemplos de intervenciones en edificios antiguos en que se ha sabido aunar pasado y presente

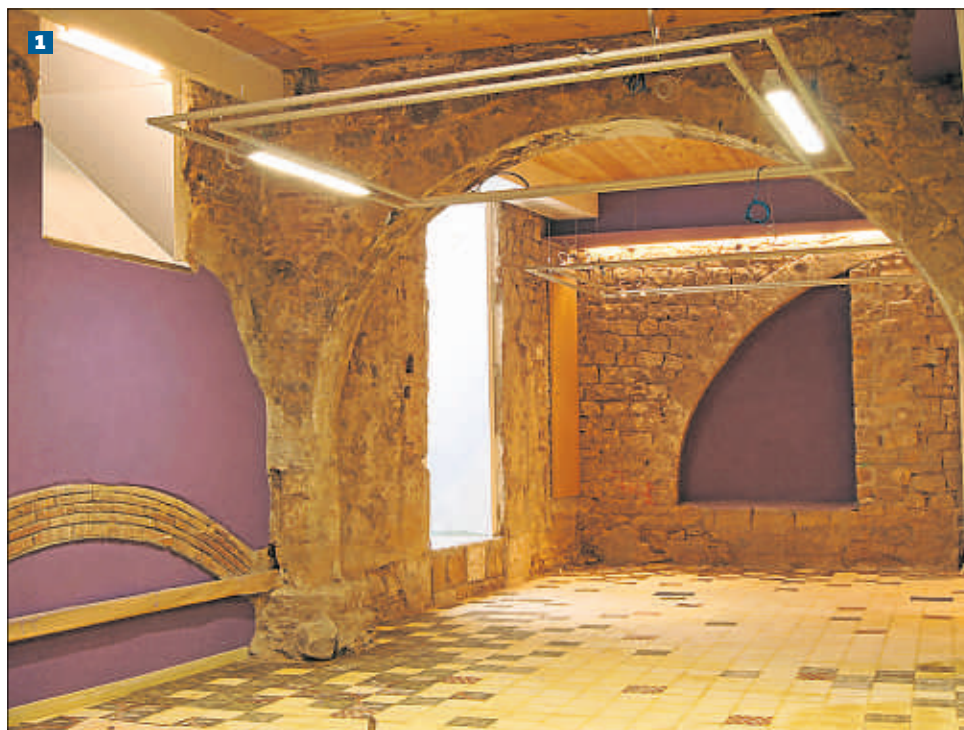
1 EN EL INTERIOR de la planta baja de Ripoll 25 se pueden ver varias arcadas que datan de cuando el inmueble era un hostel medieval, en el siglo XIII. La planta baja es la única de las cuatro que integran el edificio que ha sido restaurada

Una de las prioridades de Bestraten fue precisamente intentar adaptar el diseño del proyecto a los descubrimientos que se iban haciendo y tratar que los restos arqueológicos más importantes encontrados tuvieran un lugar y fuesen visibles en el nuevo equipamiento. "En este caso, la arquitectura, junto con la arqueología, han ayudado a leer o a reescribir la historia de la ciudad", afirma orgullosa la arquitecta.

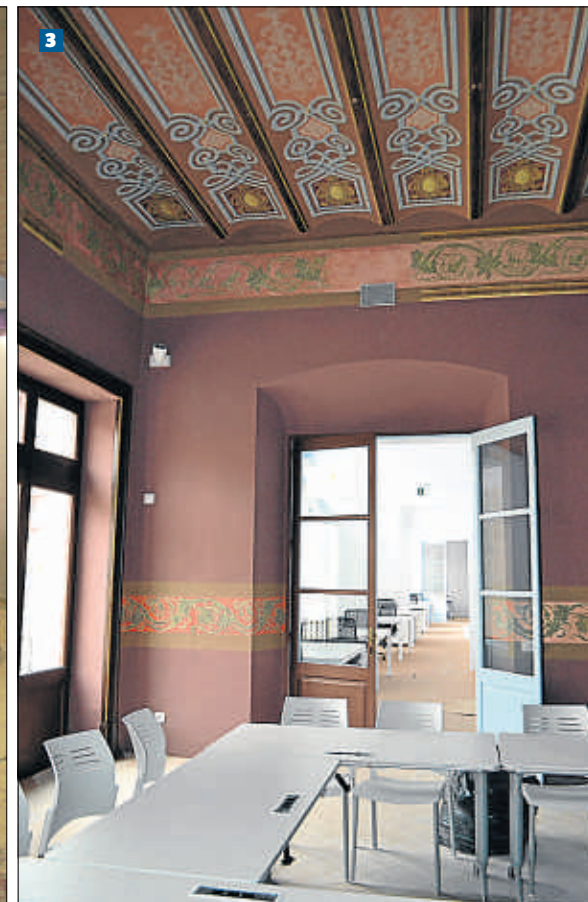
3 DECORACIONES PICTÓRICAS originarias de la época de construcción del edificio y de otros periodos posteriores son fáciles de encontrar en distintos espacios de la antigua casa de la Convalecencia

XVIII, estaba en estado de ruina, según explica Victòria Bassa, de Vives, Bassa, Ayala SCP, el estudio arquitectónico responsable de la intervención. Bassa y su equipo se dieron cuenta de la riqueza constructiva de la construcción y optaron por preservarla. "Es un claro ejemplo de barroco con transición al neoclásico y en él se encuentran decoraciones pictóricas originales de la época", dice la arquitecta. Otra peculiaridad del proyecto es que se han intentado reaprovechar al máximo los sistemas constructivos del siglo XVIII.

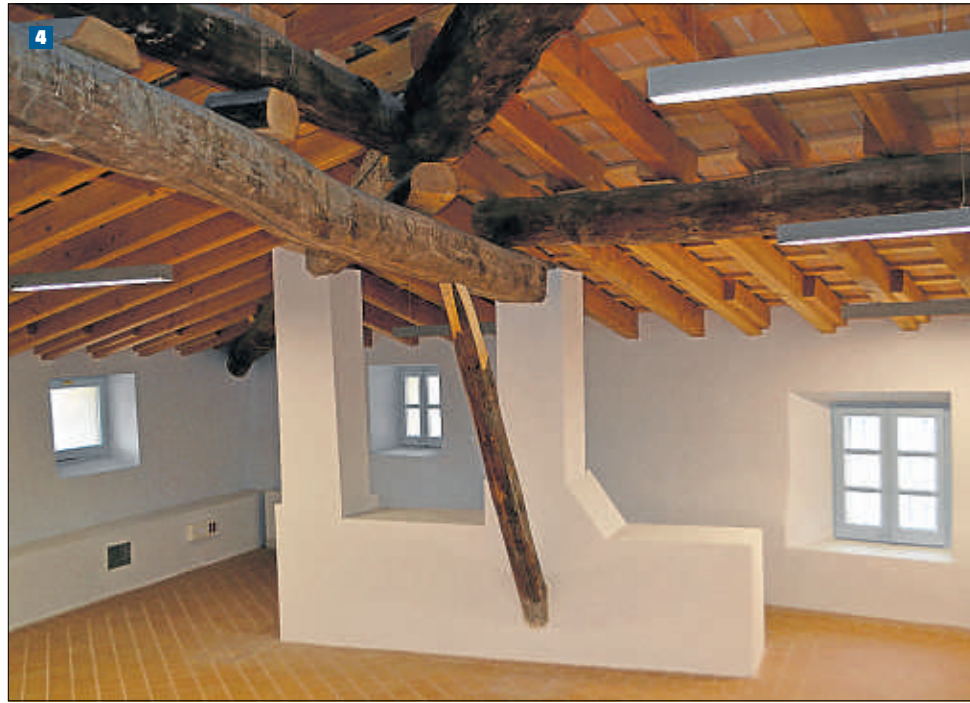
4 EN LA CUBIERTA las jácenas y puntales ya existentes se han conservado y se ha aportado madera nueva para los cabrios. En los casos en los que se precisaban sustituciones puntuales, se han usado vigas antiguas
